140

*Højby Hovedgade 40A, lejlighed 1-5, 4573 Højby.*

## Markvandring

**Dato: november 2014**  
Udført af DTB

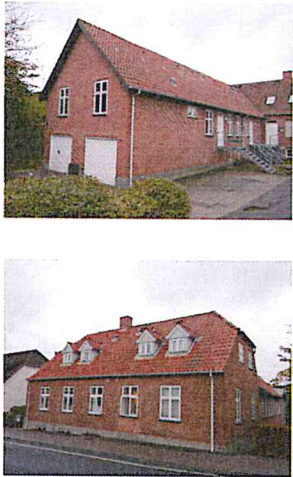
| Kode | Foto | Tilstand/<br>udførelse | Beskrivelse |
|---|---|---|---|
| bk.tad | | 0 | Tagflader er belagt med falstagsten (teglsten)<br>Der skal afsættes økonomi til løbende udgifter<br>på rygning, forskelling, understrygning mv. |

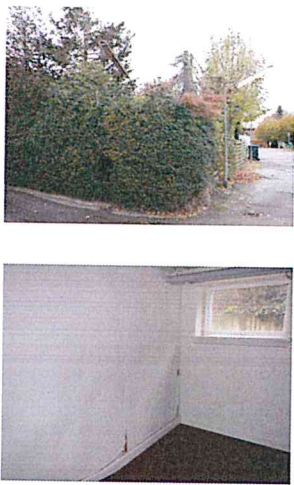
| Kode | Foto | Tilstand/<br>udførelse | Beskrivelse |
|---|---|---|---|
| | | | <p>Udebelysning (master) fungerer ikke. Der er kun lys i 1 lampe.<br/>Oplyst af Nicolei fra Bo- og støttecenter Odsherred (nr. 42)</p> <p>Kælderrum hvor der har været vandskade er ikke udluftet, men tillukket!</p> |
