Ved gennemgang af afdeling 144. Havevangen 25-47, 4540 Fårevejle kunne følgende bygningsmæssige tilstand konstateres.

Genemgået 11.02.2017 / JR

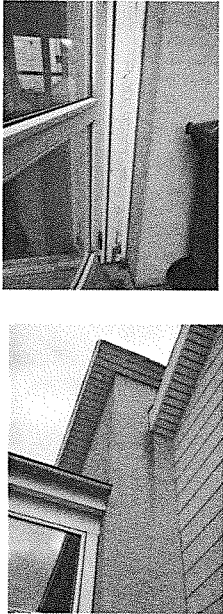
| Kode | Foto | Tilstand/<br>udførelse | Beskrivelse |
|---|---|---|---|
| | | | Træstolpe ved indgang mangler maling.<br><br>Der ser ud som om der er en utæthed ved skotrende/inddækning ved hovedindgange. |
