Afd. 158

Lindelunden 2-24 & 26-30 (L), Ejby. 4070 Kr. Hyllinge.

Markvandring

Dato: september 2015
Udført af DTB

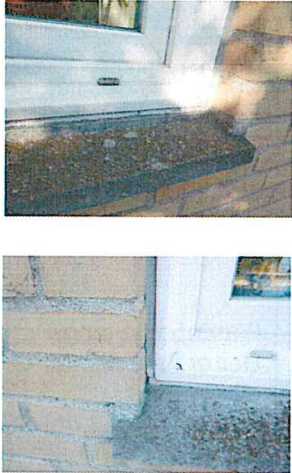
2	Vinduer er af plast og døre er af træ. Enkelte fuger om plastvinduer især gavle er revnet foruden ved sidekarme. Rep. Partielt. Økonomi anslået: kr. 4.000,-
bt.afl. ops.

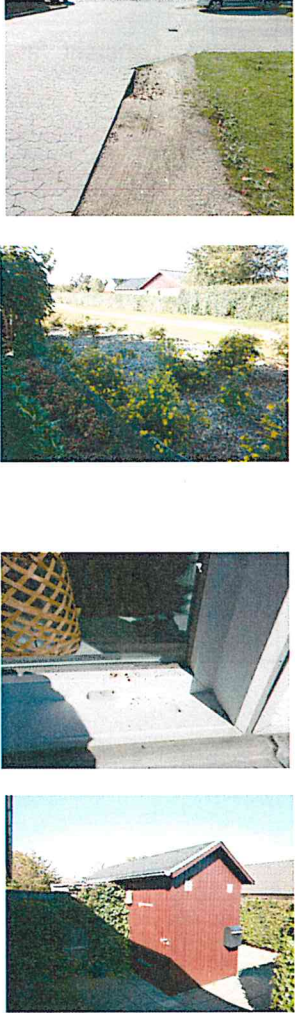
<p>Der skal fyldes lidt stabil i hul langs stikvej.</p> <p>Plantebælte langs Ingridvej. Der er flere planter der er gået ud. Der bør efterplantes. Beboer i nr. 13 oplyste, at der har været vådt på loftet. Der var ingen tegn på utætheder ude eller inde. Hun holder det under observation.</p> <p>Nr. 13. Beboer mente at 2 ruder var punkteret.</p> <p>Vinduer på haveside. Nederste plastikliste mod rude syntes at forvitte. Skal evt. udskiftes.</p> <p>Overdækning på gavl nr. 5. Lille overdækning på udhus nr. 11.</p>
