## Afd. 37

Syrenvej 1 - 27 (ulige numre), 4295 Stenlille.

# Markvandring

Dato: November 2013  
Udført af DTB

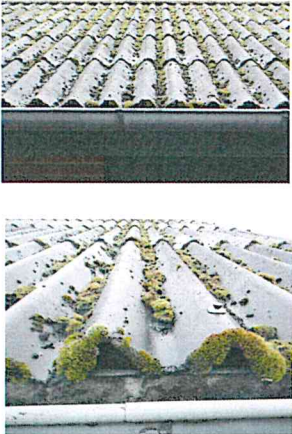
| Kode | Foto | Tilstand/<br>udførelse | Beskrivelse |
|---|---|---|---|
| bk.tad | | 2 | <p>Tagbelægning af bølgeeternit 4 fod.</p> <p>Plader ser ok ud, hele og uden forvittringer.</p> <p>Bølgepladerne er belagt med lav og mos.</p> <p>Der foreslås at afrense og malerbehandle tagene.</p> <p>Økonomi anslået: kr. 150.000,-</p> |

| kode: | Bygningsdel: | Pris: |
|---|---|---|
| bk.tad | Tagbelægning. Afrensning og maling .<br>Renoverings projekt. | 150.000kr. |

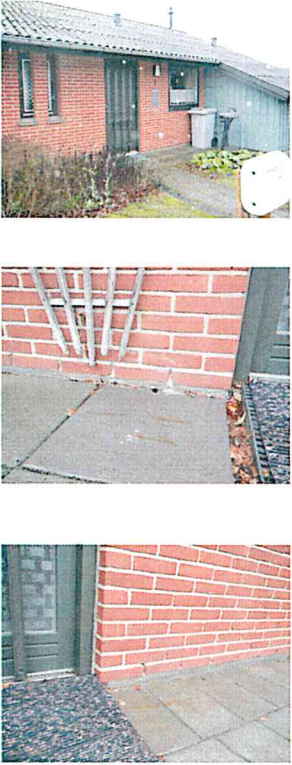
| Kode | Foto | Tilstand/<br>udførelse | Beskrivelse |
|---|---|---|---|
| bk.væg | | 1 | <p>Murede facader i røde blødstrøgne mursten med tilbageliggende fuger.</p> <p>Murværket er i gennemgående god stand.</p> <p>Der blev registreret "saltfuger" ved hoveddør til nr. ?</p> <p>Fuger udbedres.</p> <p>Økonomi anslået: kr. 1.000,-</p> |

| Kode: | Bygningsdel: | Pris: |
|---|---|---|
| bk.væg | Facader (revner) | 1.000kr. |

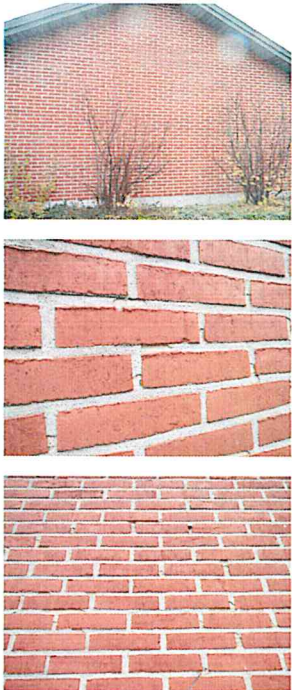
| Kode | Foto | Tilstand/<br>udførelse | Beskrivelse |
|---|---|---|---|
| bk.væg | | 2 | <p>Murede gavle syd vendte i nr. 15, 19, 23, 27.</p> <p>Det ser ud som om at disse gavle er blevet fuget om med en stærk fugemørtel. Denne fugemørtel er begyndt at skalle af, da den er meget tynd, ca. 2-4 mm.</p> <p>Eksisterende fuger har ikke været kradset ud i 25mm dybde, så arbejdet er udført forkert.</p> <p>Den murer der har fuget gavlene om bør kontaktes, så arbejdet evt. kan blive udført rigtigt u.b.</p> <p>Hvis der ikke gøres noget, vil fugerne forvitre efterhånden og muren vil evt. tage alvorlig skade.</p> <p>Økonomi ???</p> |

| kode: | Bygningsdel: | Pris: |
|---|---|---|
| bk.væg | Gavle (fugning) | ? |

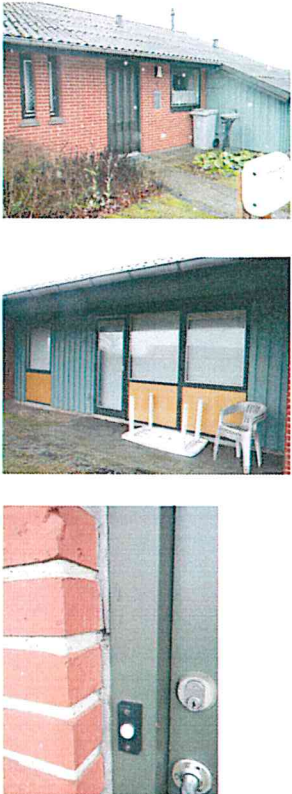
| Kode | Foto | Tilstand/<br>udførelse | Beskrivelse |
|---|---|---|---|
| Bk.vin/dør | | 2 | <p>Vinduer og døre i trækonstruktion.</p> <p>Der blev ikke konstateret råd i trædele.</p> <p>Fuger mod murværk er lettere medtaget og ikke helt tætte og termoruder er med dårlig isoleringsværdi.</p> <p>Ved evt. udskiftning af alle vinduer og døre.</p> <p>Økonomi anslået: kr. 1.000.000,-</p> |

| kode: | Bygningsdel: | Pris: |
|---|---|---|
| bk.vin/dør | Vinduer og døre. Renoverings projekt. 2016 Overgår til BR | 1.000.000kr. |
