**Afd. 38**

**Egegårdsvej 93-123, Ubby, 4490 Jerslev Sj..**

## **Markvandring**

**Dato: marts 2013**

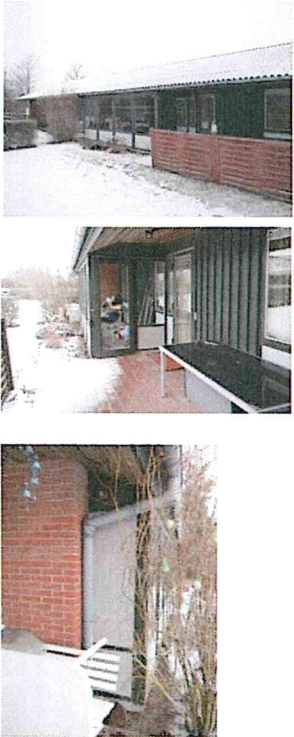
Lukket, uopvarmet udestue. Udført under bredt udhæng. Mål: 170 x 500 = 8,5m2  Der er ikke udført BD 60 væg i skel. Risiko for brandsmitte.
Nr. 99
